**RAPPORT D'ENQUÊTE MARITIME**  
**M00W0265**

**DÉCROCHAGE ACCIDENTEL**  
**D'UNE EMBARCATION DE SAUVETAGE**  
**DU VRAQUIER *PACMONARCH***  
**DANS LA BAIE ENGLISH**  
**À VANCOUVER (COLOMBIE-BRITANNIQUE)**  
**LE 26 OCTOBRE 2000**

### Décrochage accidentel d'une embarcation de sauvetage du vraquier *Pacmonarch* dans la baie English à Vancouver (Colombie-Britannique) le 26 octobre 2000

Rapport numéro M00W0265

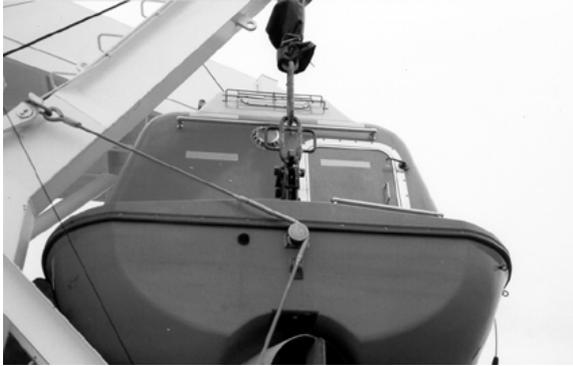
**Photo 7** – Bollard arrière, saisine et levier sur le bossoir

Les bossoirs pivotent sur leurs axes charnières. Quand les bossoirs s'écartent du cadre-support, les leviers-crochets (voir la photo 7) pivotent et libèrent l'extrémité libre des saisines, larguant celles-ci. Les bossoirs continuent de déborder jusqu'à ce que l'embarcation de sauvetage pare le flanc du navire. Les poulies volantes sortent des cornes des bossoirs et tout le poids de l'embarcation de sauvetage est transféré aux garants. Les butées des supports des bossoirs arrêtent alors le mouvement des bossoirs vers l'extérieur et l'embarcation de sauvetage poursuit sa descente vers l'eau, suspendue aux garants.

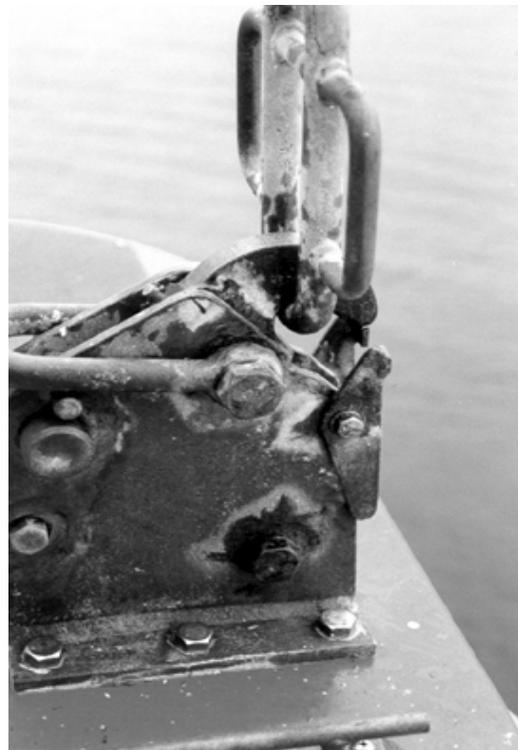
**Photo 9** – Vue du croc, de l'anneau de suspension et du linguet

3. Lorsque la saisine s'est dégagée et que la charge est revenue sur les garants arrière, le poids s'exerçant sur l'anneau de suspension arrière a probablement provoqué la rupture du linguet et l'anneau est sorti du croc.

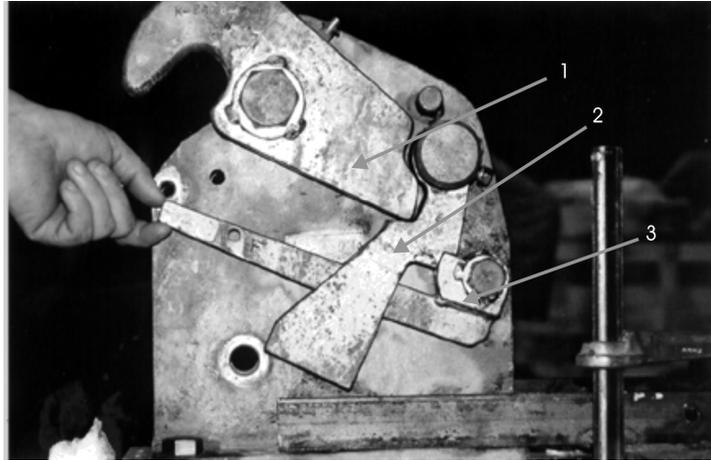
Tant que le levier de réenclenchement reste dans une position où le pêne empêche le levier de blocage de se déplacer vers le bas, le croc reste bloqué et peut supporter la part qu'il est conçu pour supporter du poids de l'embarcation de sauvetage et de son contenu (voir la photo 10).

Photo 10 – Vue du croc en situation de charge (réenclenchement), 1. Croc, 2. Levier de blocage, 3. Levier de réenclenchement

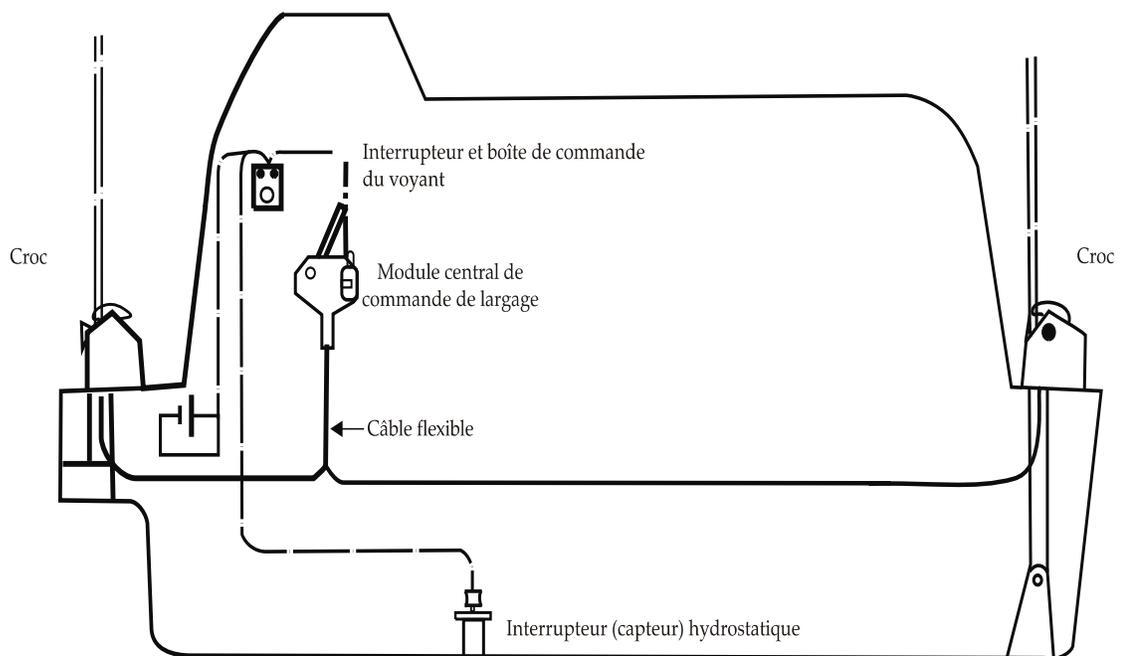
À son extrémité libre, le levier de réenclenchement est muni d'un joint à manille auquel est attaché un câble flexible. L'autre extrémité de ce câble est également fixée à un bras de connexion, lequel aboutit dans le module central de commande de largage (voir la figure 3).

**Figure 3** – Schéma montrant la façon dont le module central de commande de largage est relié aux crocs

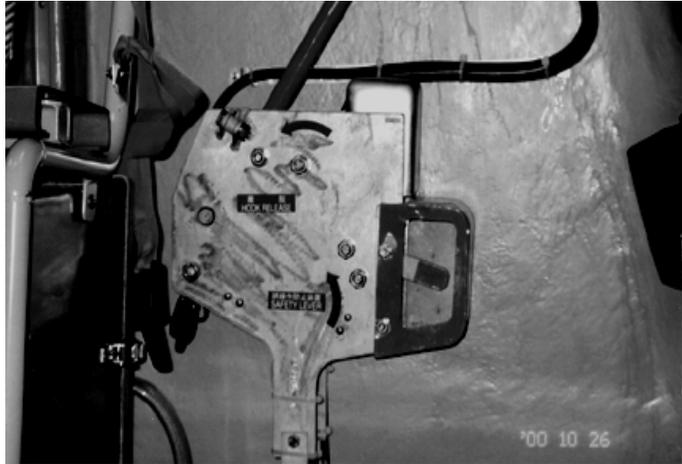
Le module central de commande de largage se trouve juste derrière le siège du barreur, à bâbord (voir la photo 12). Il est constitué de deux flasques en acier galvanisé auxquelles sont attachés le levier de largage, les bras de connexion de câble et le levier d'interdiction. Une bobine solénoïde est montée au sommet de la structure formée par les flasques.

Photo 12 – Module central de commande de largage

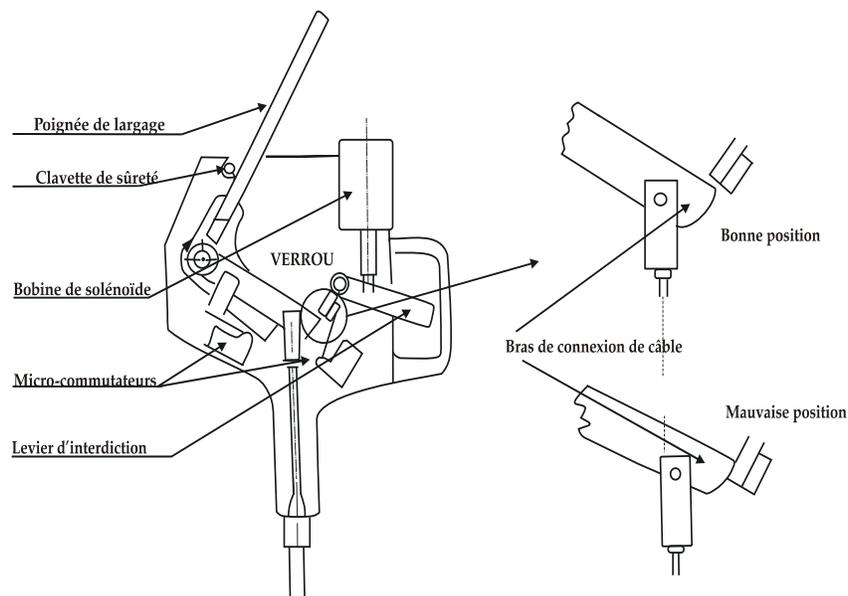
**Figure 4** – Schéma montrant l'intérieur du module central de commande de largage

Les indications fournies par les voyants sont déterminées par les contacts entre les bras de connexion de câble, le levier d'interdiction et leurs micro-commutateurs respectifs. La place de ces micro-commutateurs (voir la figure 4) ainsi que le jeu excessif constaté dans leur capteur faisaient en sorte que les voyants du panneau donnaient des indications erronées quant à la position du levier d'interdiction. Lorsque l'un ou les deux bras de connexion de câble n'étaient pas bloqués par le levier d'interdiction, les voyants des panneaux pouvaient indiquer faussement qu'ils étaient bloqués.

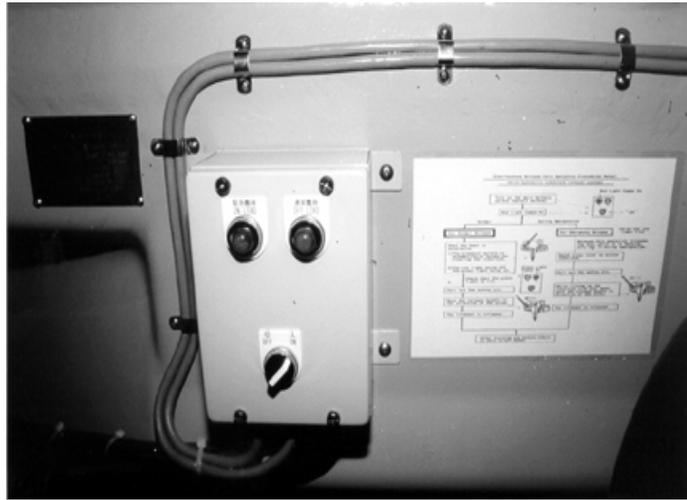
Photo 13 – Panneau indicateur

6. Comme les deux voyants lumineux du panneau indicateur sont multifonctionnels, chacun peut témoigner de deux conditions d'exploitation distinctes et opposées.

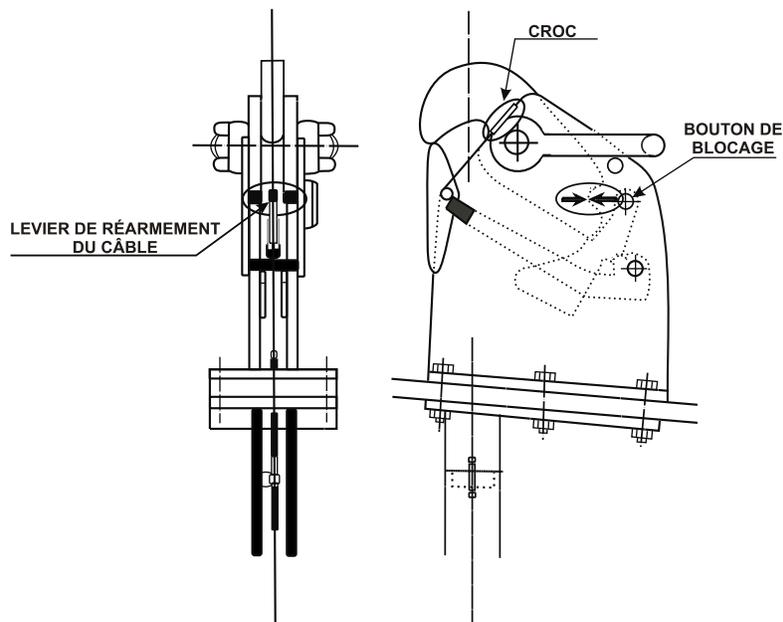
L'inspection des dispositifs que le BST a faite après l'accident indique que dans la position de réenclenchement, les marques repères sur les leviers de réenclenchement n'étaient pas alignées avec les marques repères des flasques. Le dessus de la marque repère sur le levier de réenclenchement était juste en dessous de la ligne inférieure des marques repères sur les flasques (voir la photo 20).

Figure 5 – Disposition des marques repères sur le dispositif

Lorsque le levier de réenclenchement est engagé à fond en position de réarmement, il se trouve à 12 mm en bas de la position maximale qu'il peut atteindre. Comme les marques repères du levier n'étaient jamais alignées au départ, l'abaissement du levier de réenclenchement est passé inaperçu. De plus, seul le levier de réenclenchement du croc avant est facilement visible. Des essais de charge statique effectués sur le dispositif<sup>6</sup> montrent que dans cette condition, le croc demeure pleinement capable de supporter la charge de l'embarcation et de son contenu.

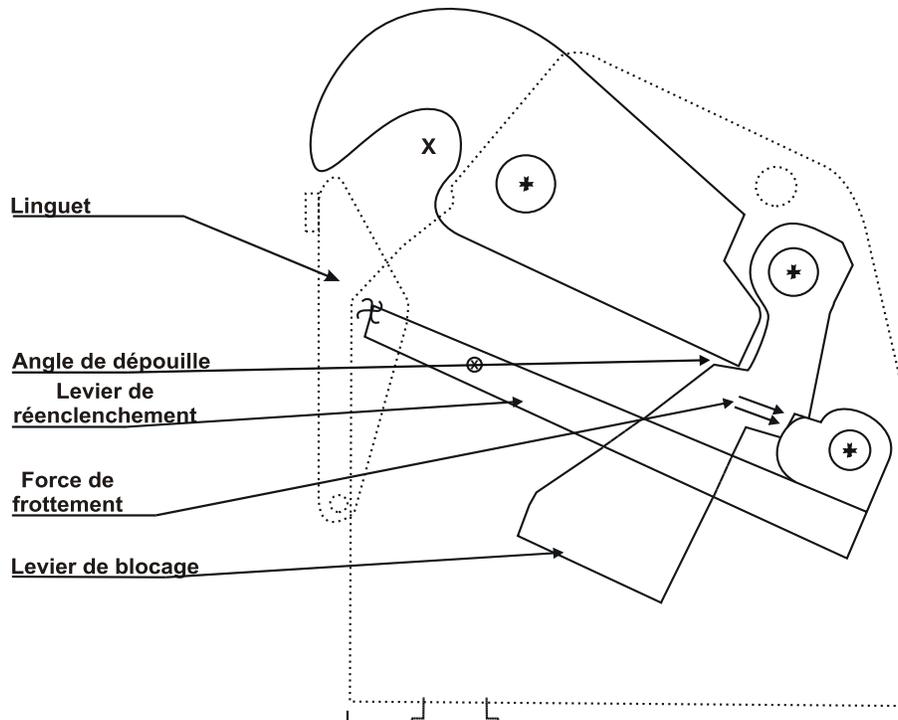
Le linguet est conçu pour pivoter de façon à ne s'ouvrir que vers l'intérieur du croc (voir la figure 6). Cela permet d'insérer l'anneau de suspension dans le croc de manière à l'empêcher de glisser accidentellement. Le linguet n'est pas conçu pour supporter un poids important.

Figure 6 – Vue du croc placé pour supporter une charge (réenclenchement)

Le croc, le levier de réenclenchement et le levier de blocage sont conçus pour tourner autour de pivots. Pour déplacer le levier de blocage afin de dégager le croc, il faut d'abord repousser le levier de réenclenchement. Comme le levier de réenclenchement se déplace en décrivant un arc, sa surface de contact avec le levier de blocage est aussi arquée. Toutefois, la surface de contact correspondante du levier de blocage est plate, ce qui crée un contact linéaire entre ces deux surfaces (voir la rubrique 2.4.2). À sa surface de contact avec le croc, le levier de blocage a un angle de dépouille de  $18^\circ$ . Cet angle crée aussi un contact linéaire entre ces deux pièces.

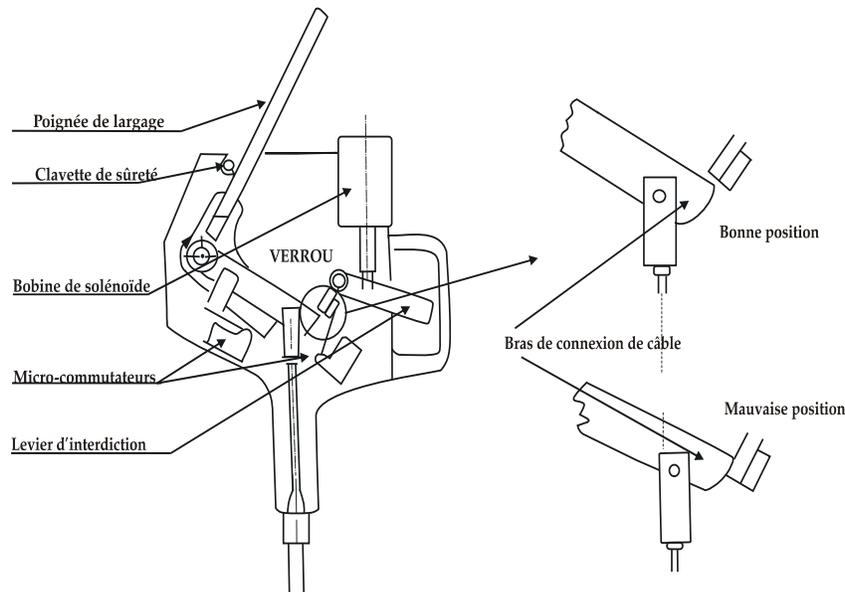
Le levier d'interdiction empêche les bras de connexion de câble de se déplacer vers le haut après que les crocs ont été réenclenchés. Ce levier est relié mécaniquement à une bobine de solénoïde, laquelle est activée par un signal électrique provenant d'un interrupteur hydrostatique. Lorsque l'embarcation de sauvetage flotte sur l'eau, le solénoïde actionne le levier d'interdiction, ce qui permet à l'opérateur de tirer la poignée de largage pour ouvrir les crocs. Cette opération est baptisée largage hors tension.

**Figure 8** – Schéma montrant l'intérieur d'un module central de commande de largage

Une fois que les leviers de réenclenchement ont été remis dans leur position de blocage, aucune force intrinsèque ne les maintient en place. En limitant le mouvement des bras de connexion de câble, le levier d'interdiction maintient les leviers de réenclenchement vers le haut. Le levier d'interdiction garde aussi les crocs dans une condition où ils peuvent supporter la charge appliquée et il empêche leur ouverture accidentelle ou involontaire.
